Communiqué du Parquet de Luxembourg

Le 9 décembre 2003 l'expert français Monsieur Vincent Favé commis par M. le juge d'instruction suite à l'accident survenu le 6 novembre 2002 pendant l'approche sur l'aéroport de Luxembourg-Findel du FOKKER 50 immatriculé LX-LGB exploité par la compagnie LUXAIR a déposé son rapport auprès de M. le juge d'instruction.

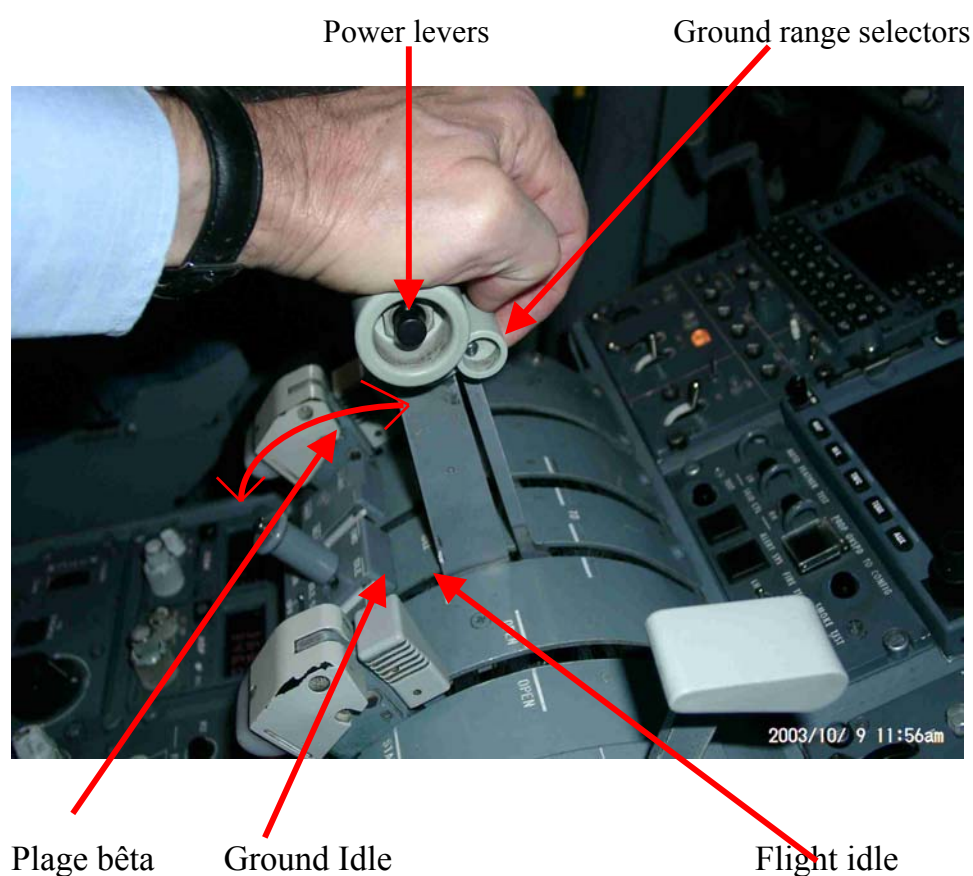
Les examens entrepris sur les composants prélevés sur l'épave ont mis en évidence que le skid control unit pouvait commander intempestivement en vol, en cas de sortie simultanée des trains principaux, l'ouverture des secondary stops ; des power levers maintenus contre les verrous peuvent dans ce cas reculer dans la plage bêta.

Sur cette photographie, les power levers sont au flight idle
